# 40kw双枪落地直流充电桩 使用说明书

# 产品基础信息

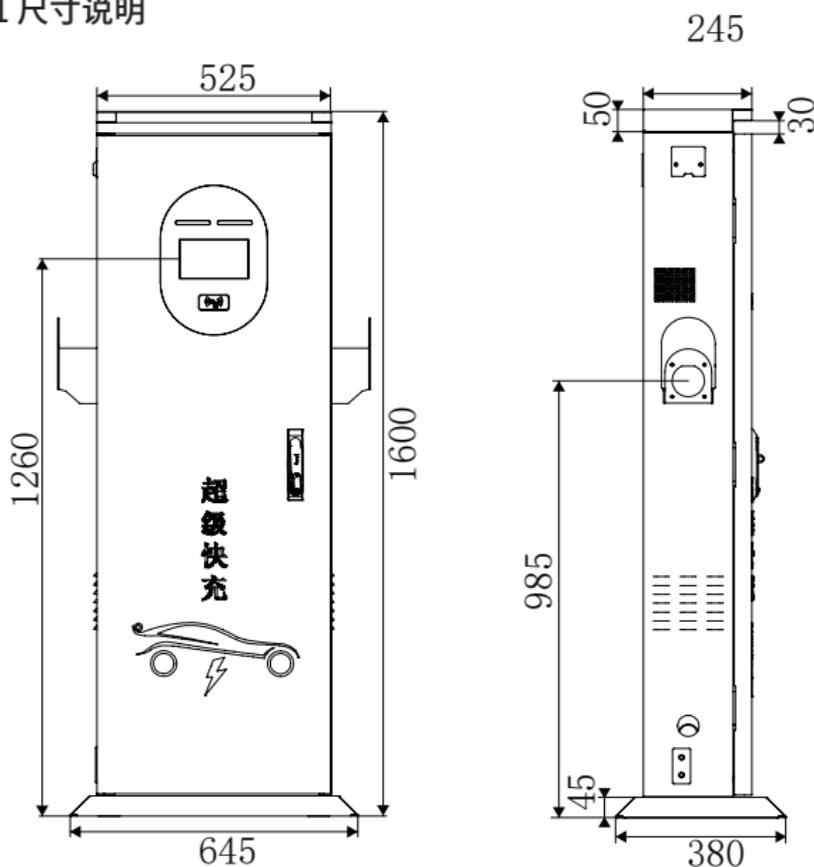
### 2.1 尺寸说明

40kw机柜正视图

40kw机柜侧视图

设计依据	GB/T 18487.1-2015、NB/T 33001-2018
输入电压	380VAC $\pm$ 20%
输出电压	DC50~1000V
恒功率范围	DC300~1000V
输出电流范围	8~125A
防护等级	IP54
辅源	DC12V (可选配24V电源)
连网方式	以太网/4G
人机交互	电容触控屏
计量准确精度	2.0级,符合国标
安装方式	落地安装
机柜尺寸	525*245*1600mm

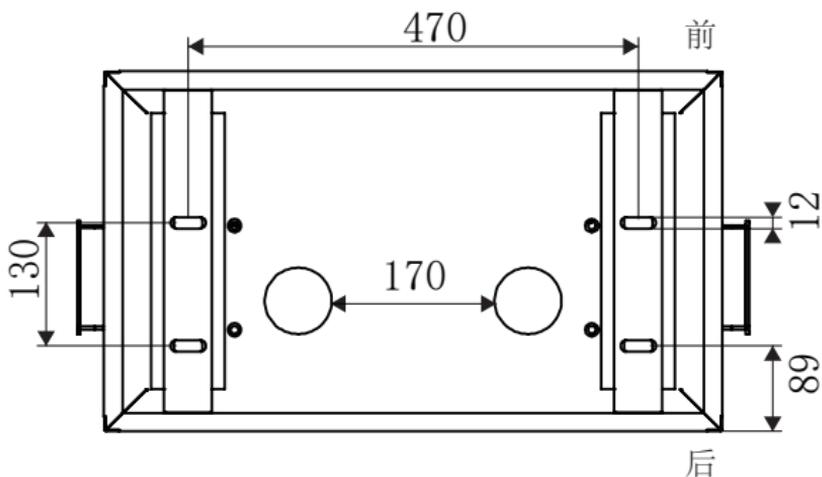
机柜底座孔位图

按照机柜底部安装孔位,在基座上预埋4颗M10\*120不锈钢螺栓或者在基础凝固后用4个M10\*120 不锈钢膨胀螺栓固定(必须采用不锈钢材质螺栓)。

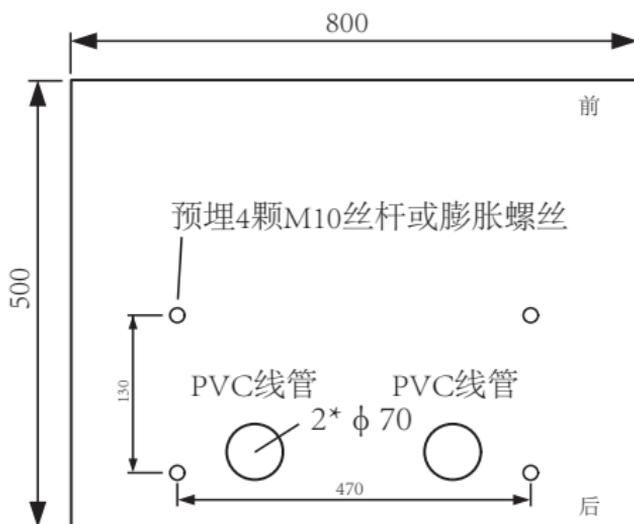
混凝土基座俯视图

单个直流充电桩的混凝土基座尺寸为(长\*宽\*高):800\*500\*200mm。

混凝土基座安装面需进行找平处理(保证安装面水平),在浇筑混凝土基座前需预埋直径70mm线管(穿电缆用),线管平地基面。

建议使用不低于c25素混凝土。

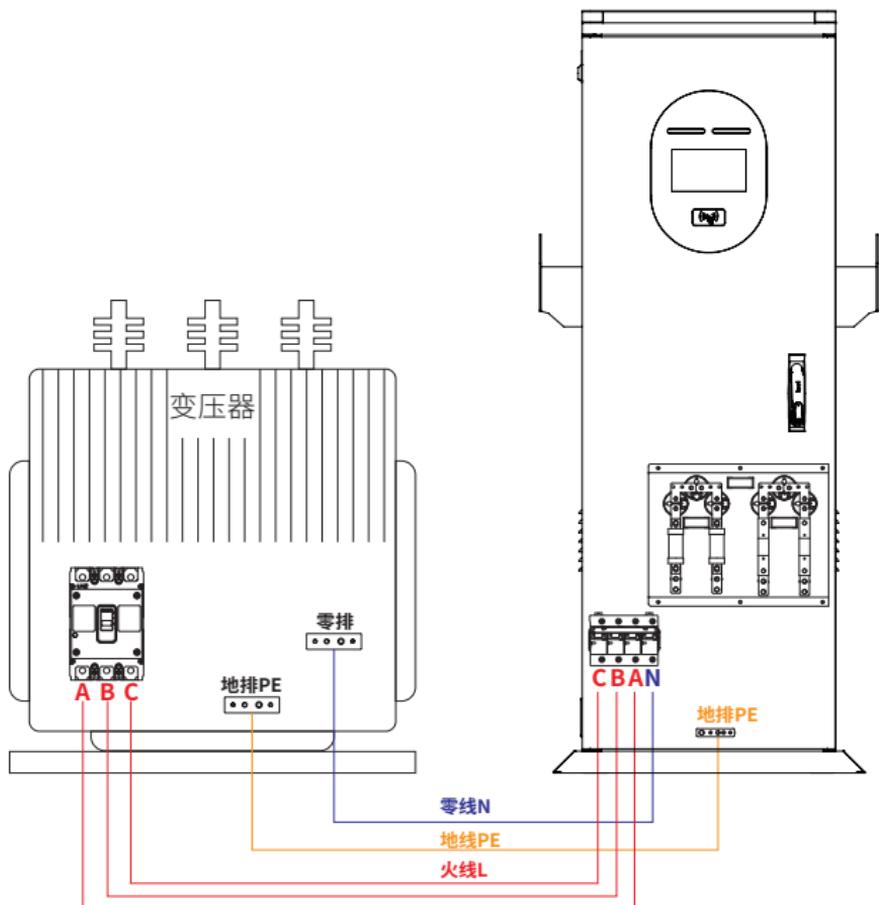
## 3.1 双枪落地直流桩进线接线图

输入电压为交流380V，电缆采用三相五线制，A、B、C火线、N零线、PE接地线。

功率	额定电流	电缆接线线径范围 (铜芯线)	连接螺钉尺寸
40kw	61A	3*16mm <sup>2</sup> +2*10mm <sup>2</sup>	A、B、C为M6, N为M6, PE为M8

备注：  
1、根据现场布线距离和线路损耗等因素合理选择电缆，在布线距离小于50m时，建议按电流密度1.5-2.5A/mm<sup>2</sup>估算用电缆线径。  
2、现场必须根据上表合理选配线缆的连接铜鼻，严禁选配超出尺寸要求的铜鼻，否则，会引起螺钉连接不牢固，电缆与铜排连接不可靠，最终造成严重发热而烧坏电缆和开关的恶劣影响。
